Sag: Lyngby Atrium Park, LAP.  
Emne: Undersøgelse af altaner  
Opdragsgiver: Bestyrelsen v. Svein Nilsen  
Undersøgelsen er foretaget af Dir. Frank Guldmann FALKON A/S

Sags nr. 11938  
Dato 31-01-2017  
Side 1/15

Rapport vedr. undersøgelse af vandnedsivning ved altaner  
Nørgårdsvej 29A-K, Kgs. Lyngby.

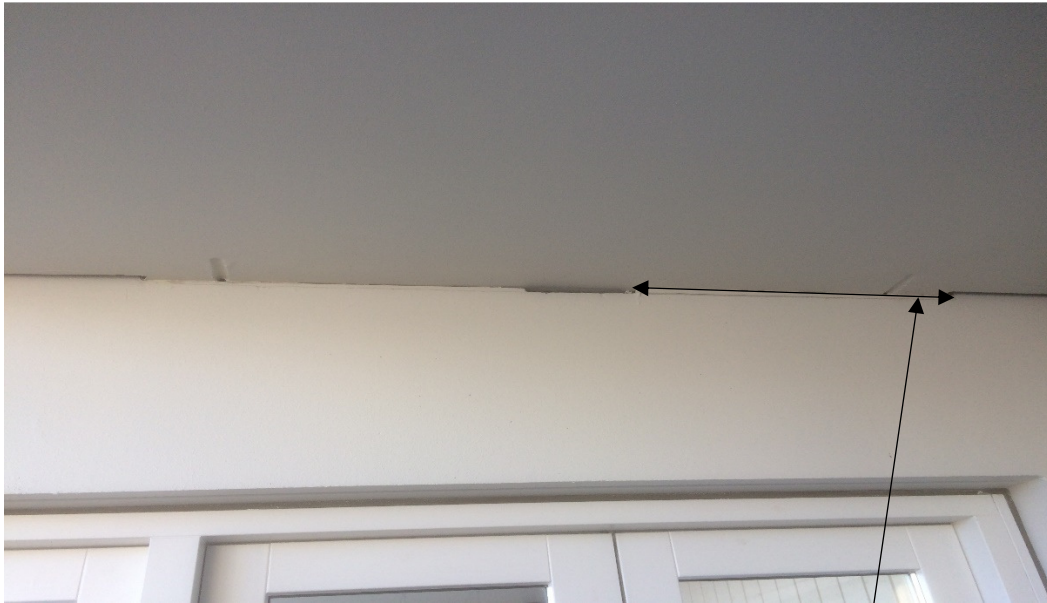
Eksempel på bæreflade  
på betonramme i  
lejlighed på 2sal.

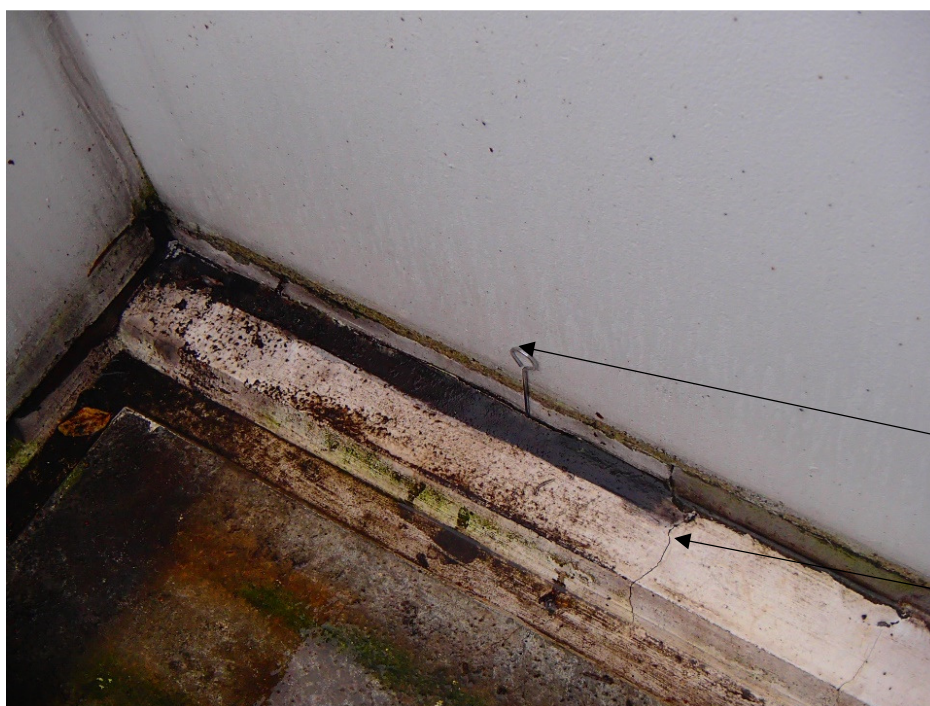
Nørgårdsvej 29, 4tv.:

Ved overgang imellem altanplade og tværvæg kunne der, som det fremgår af billedet, stikkes en stålpind lodret ned igennem fuge til underbo. Det er i området udenfor de bæreflader, via hvilke altanpladen hviler på tværvægge med.

Endvidere er der revner i opkant ind mod tværvæg.

Stålpind lodret  
Igennem fuge

Revne i opkant

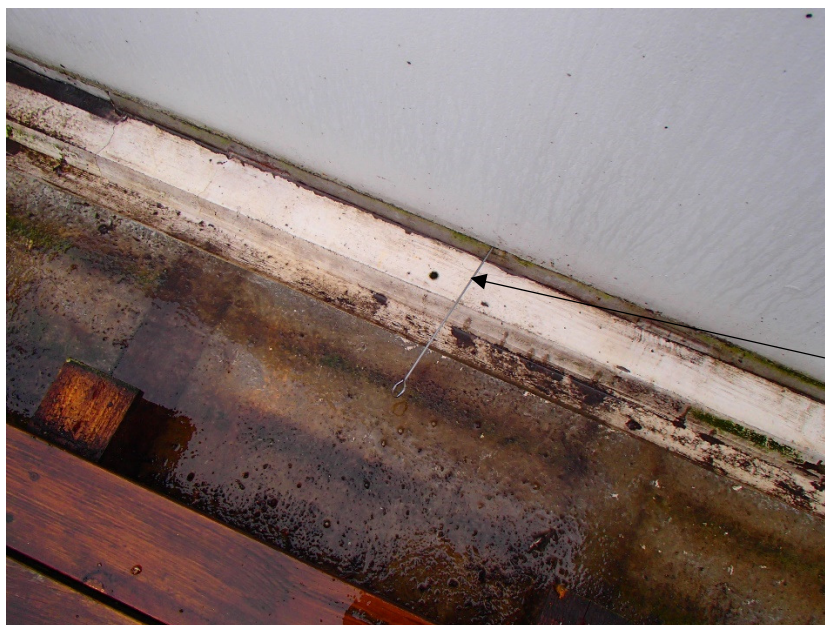
Ved bæreflader havde fugen også sluppet og stålpinden kunne stikkes vandret ind igennem denne.

Stålpind vandret  
Igennem fuge

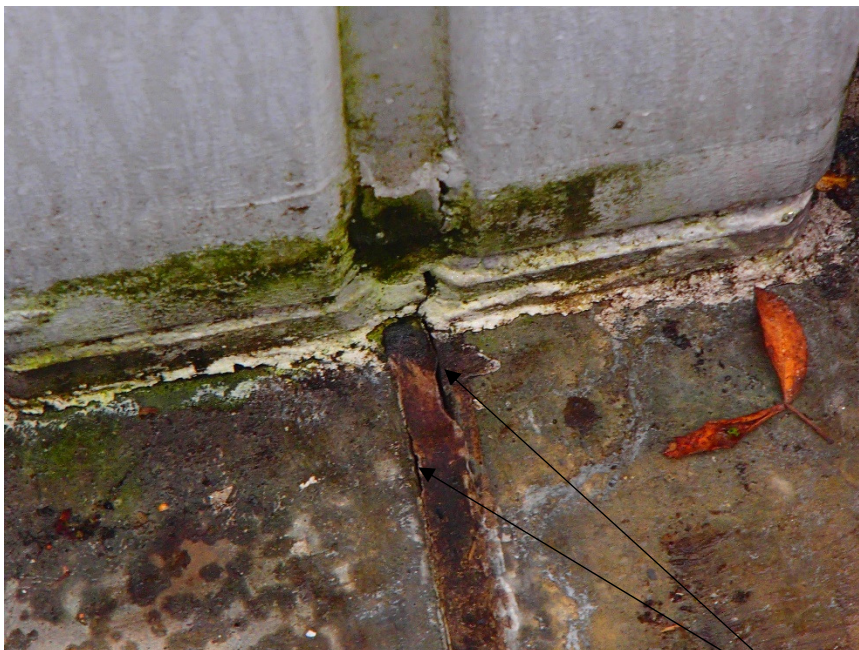
Huller/fuge har sluppet i begge sider

Vandintrængning til underboer på begge sider af væggen  
og evt. nabo vil kunne ske via utætte fuger som ovenfor.

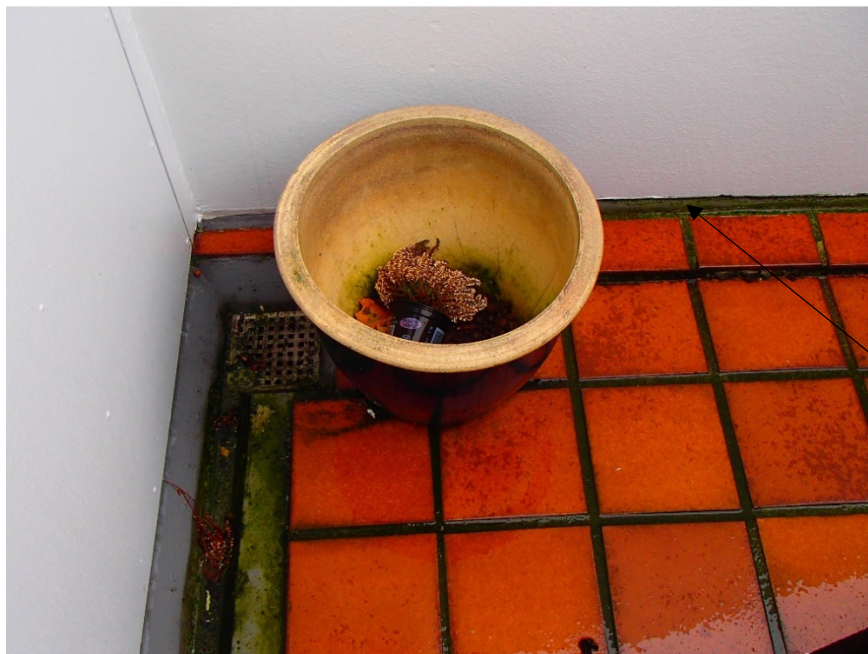
Altaner er beklædt med fliser og i forbindelse hermed er  
afløbsrender i altanpladen fyldt ud og lukket.

Afløbsrende  
fra forkant  
altan og ind  
til facade  
lukket.

Hvis afløbsrenden er fyldt op og hævet medfører det, at afløb ikke "styres" på samme måde, men løber ud over altanpladen og dermed kan finde ned i fuger/samlinger.

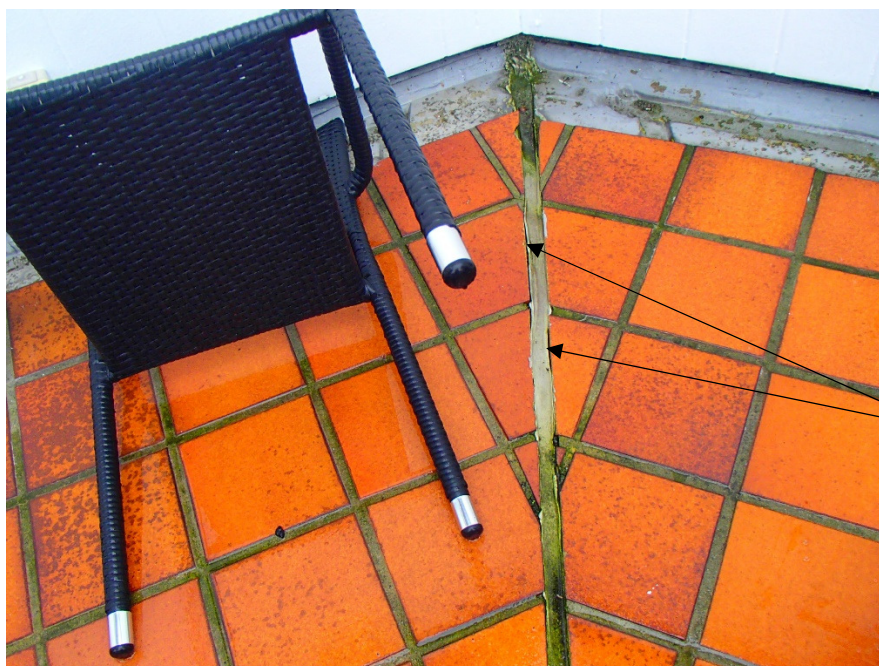
I samling imellem altanplader kunne konstateres at den  
synlige fuge havde sluppet i samling.

Fuge  
sluppet

At fuge slipper i samling imellem altanplader giver ligeledes mulighed for vandindtrængning til underboer.

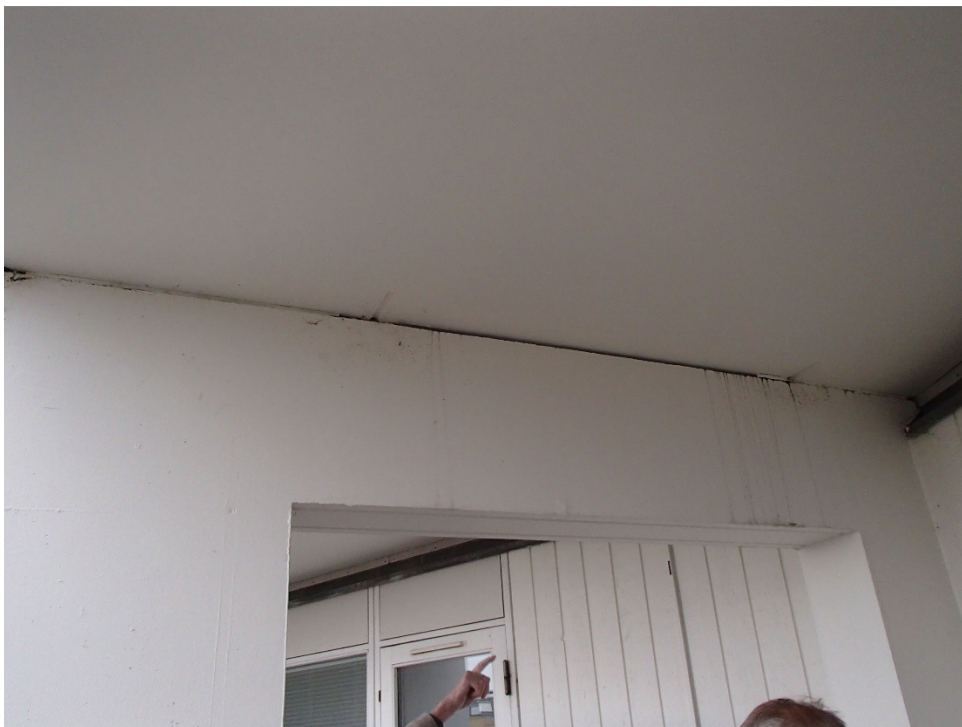
Nørregårdsvej 29, 3tv.:

Der var tydelige spor efter vandnedsivning på betonrammer, der bærer altanplade.

Vandnedsivning på betonramme ind mod stue/værelse, ned imellem bæreflader. Også her ser det ud til at vand er kommet ned imellem anlægsflade for altanplade og betonramme.

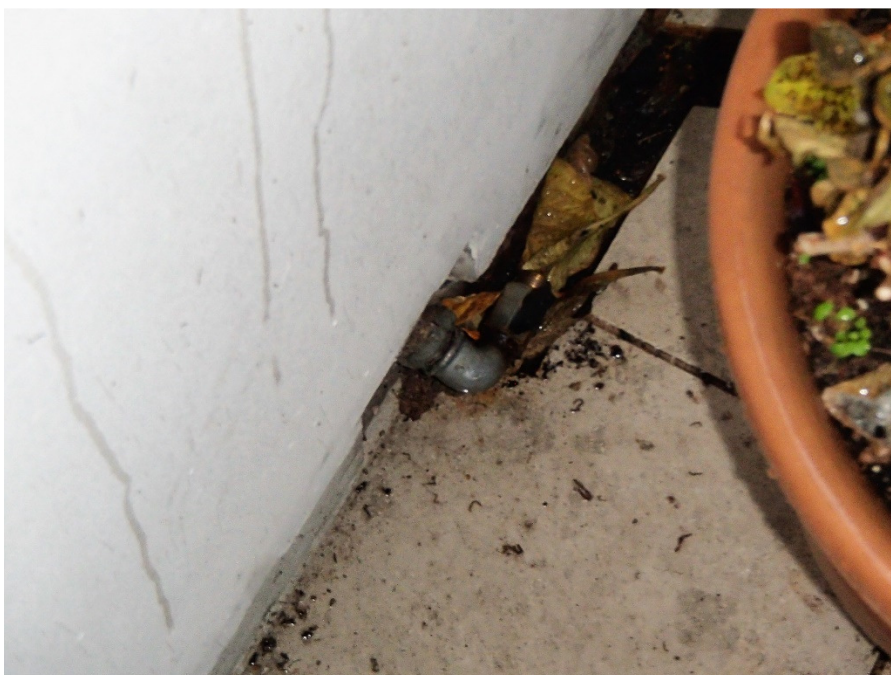
Afløb fra plantekummer er blevet forsynet med reduceret fittings, der gør at tværsnit på fittings bliver væsentligt mindre, hvorfor vand kan sprøjte i flere retninger, herunder igennem altanpladens overløbshul og ned til underbo.

Afløb forsynet med fittings/ventil i reduceret størrelse.

Beboer blev anbefalet at fjerne lukkeventiler på plantekummer, da de dels kan medføre forstoppelse og dels ved vanding/store regnmængder i lukket tilstand kan medføre opstuvning og overløb af plantekummer.

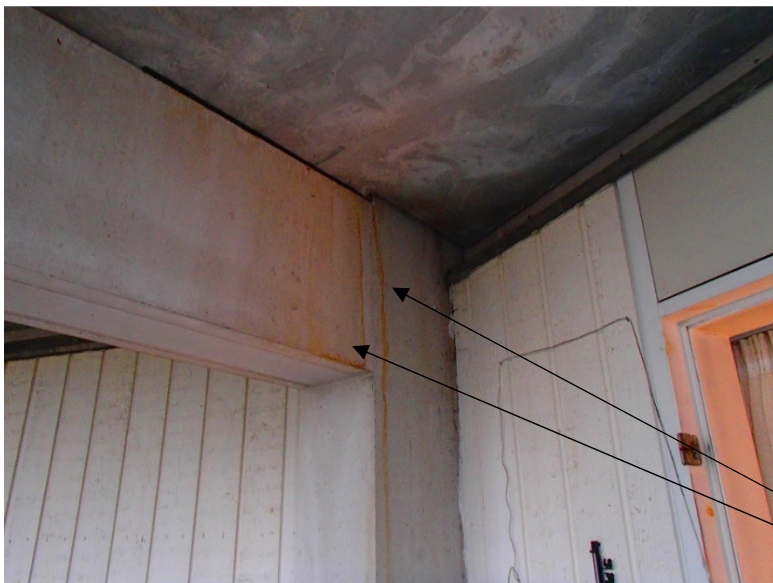
Nørregårdsvej 29, 2tv.:

Tydelige spor efter vand, der er løbet ned ad betonramme, formentlig fra utætte fuger i overliggende etage og derved kan vand løbe ned i hjørne udenfor bæreflader. Det kan medfører risiko for vandindtrængning i bagvedliggende rum.

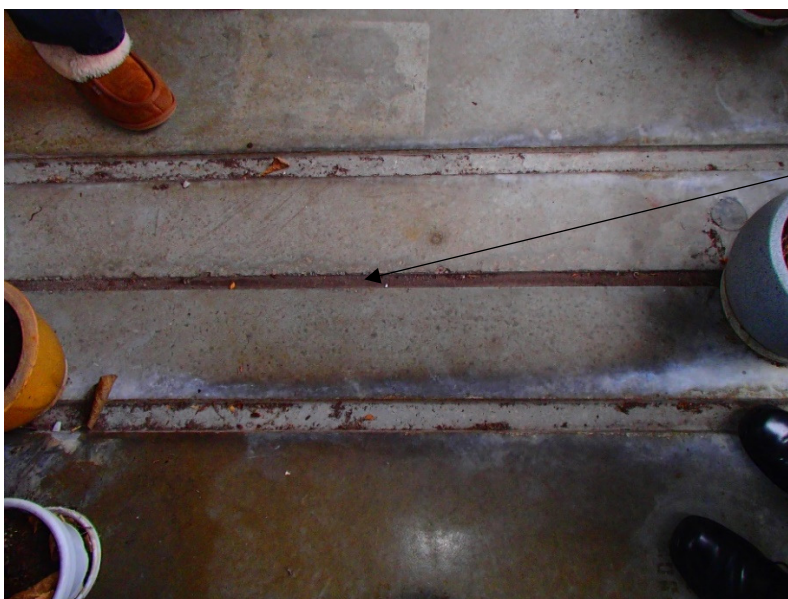
Fuge imellem  
altanplader ved  
samling over  
tværvæg

I dette tilfælde er det en dobbeltaltan og fugen er fuldt synlig imellem dækelementer. Hvis fuge slipper den mindste smule mod tilstødende overflader vil det medføre, at der løber vand ned til underboer.

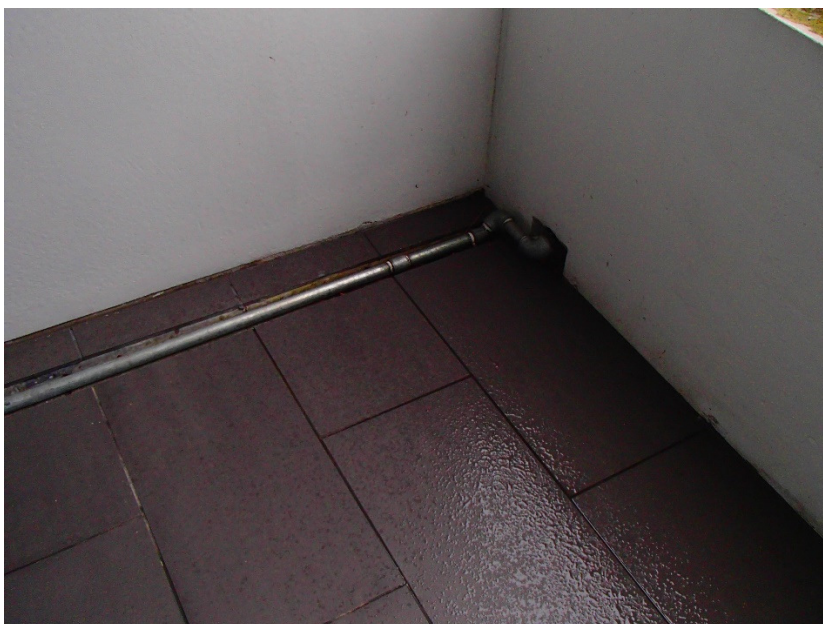
Nørregårdsvej 29, 1tv.:

Altanpladen var belagt med fliser og udspyerhuller fra altankummer er blevet forsynet med afløbsrør som er ført til afløbrist ved facade.

Afløbsrør tilsluttet plantekumme

Montering af afløbsrør på plantekummer medfører, at man ikke umiddelbart kan se om afløb er stoppet. Endvidere reduceres afløbet fra plantekummerne svarende til rørets diameter.

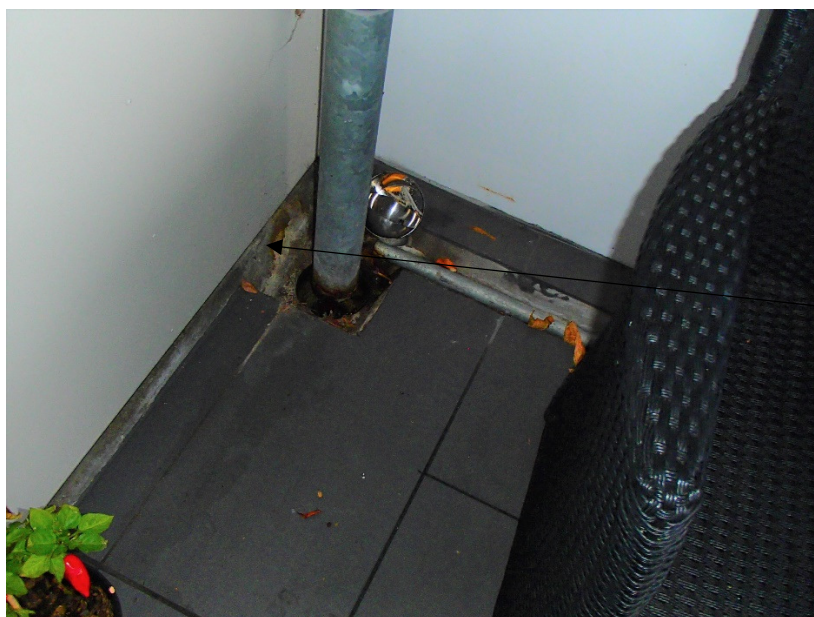
Membran under  
beklædning

Afløbsrende langs facade lukket. Ved evt. spuling af altan kan vand trænge ind under facadebeklædning og bag membran.

Afløbsrende langs facade er lukket. Hvis afløb i hjørne stopper til med blade og lignende, vil det medføre at vand stuver op på altan og kan trænge ind op under membran bag facadebeklædning.

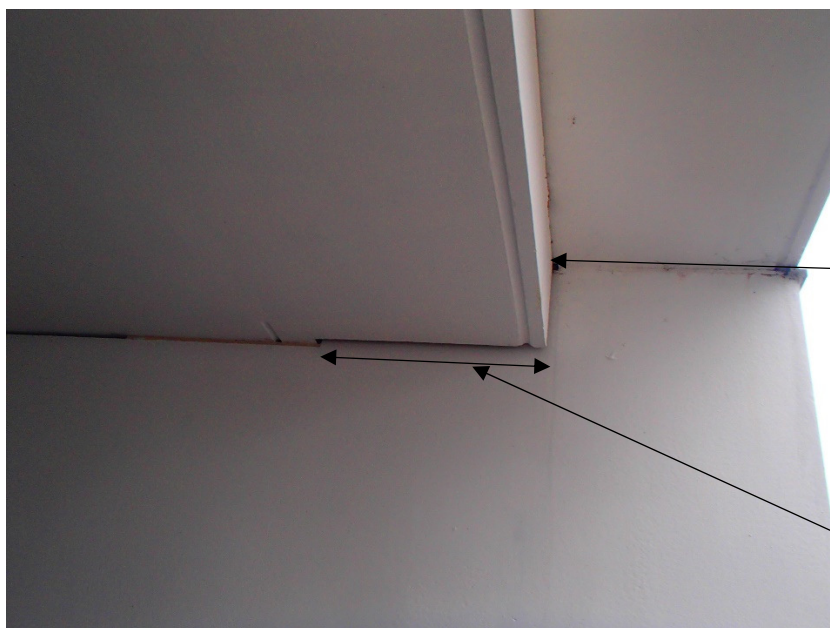
Overløbshul,  
hvor vand  
skal kunne  
løbe ud fra  
overliggende  
altan

Formentlig  
utæthed i  
fuge i dette  
område på  
overliggende  
altan

Aftegning af vand på altanskillevæg

Aftegninger af vand på altanadskillelser opstår formentlig ved utætheder i fuger imellem altanadskillelse og altanplade udenfor område med bæreflader på overliggende altan.

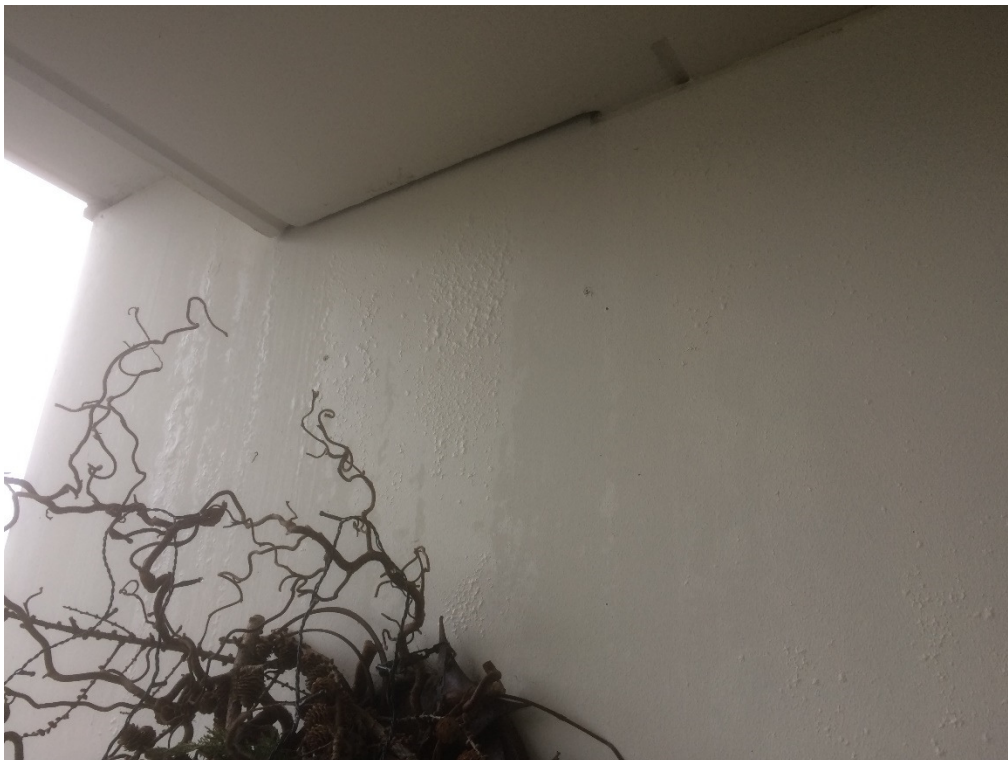
Nørregårdsvej 29, eksempel på vand på betonvægge som følge af kondens:

Som det fremgår af billedet er vand kondenseret på betonvæggen. Det kan ske ved høj relativ fugtighed og lave temperaturer. Specielt ved ikke inddækkede altaner kan dette

optræde og må således ikke forveksles med vand, som løber ned fra overliggende altaner som følge af utætte fuger.

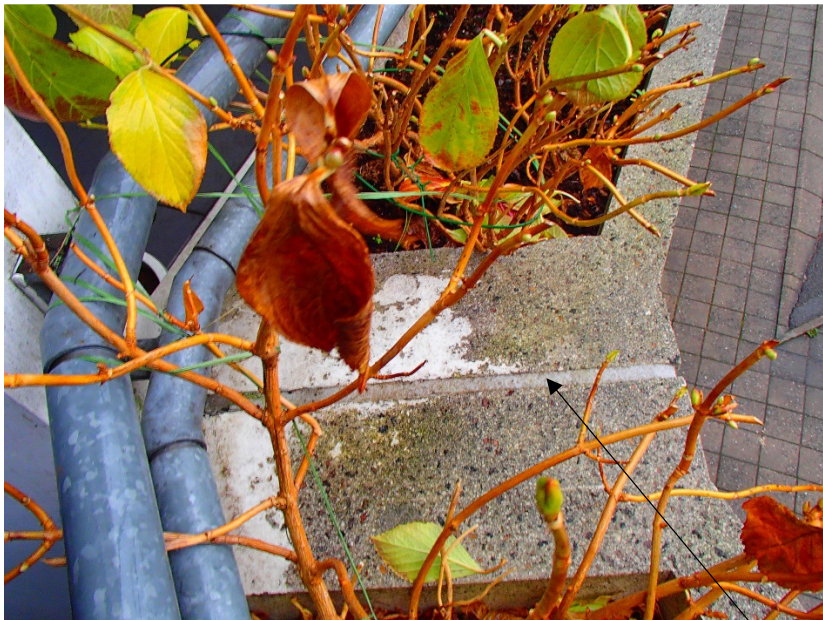
Udvendig fuge, samling imellem plantekummer og/eller brystninger på 4 sal.

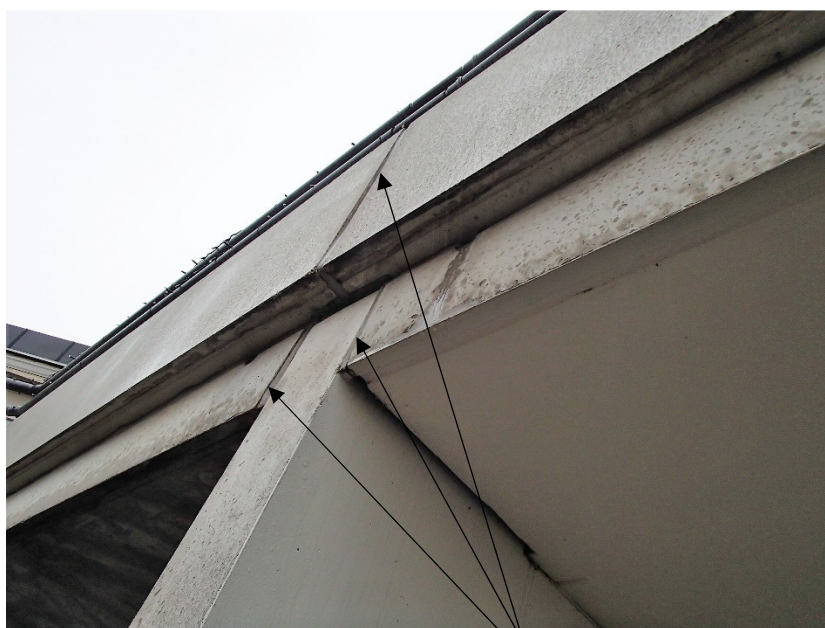
Udvendige fuger i facade
