# Vedligeholdelsesplan

E/F Lyngby Atrium Park Nørgaardsvej 29  
A-K

22.09.2025

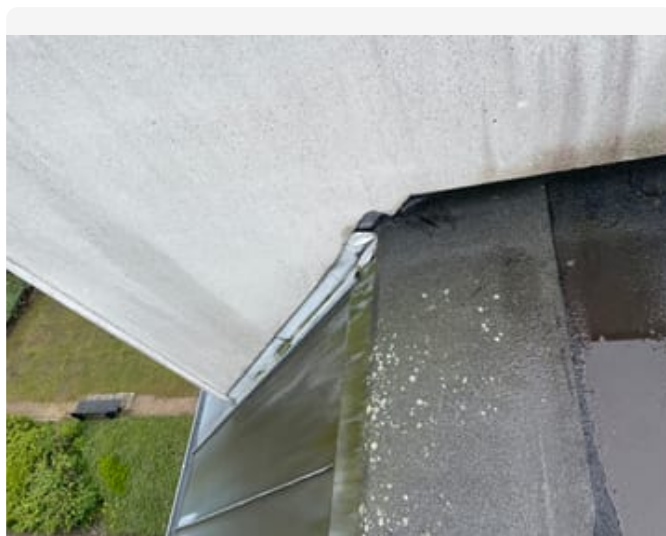
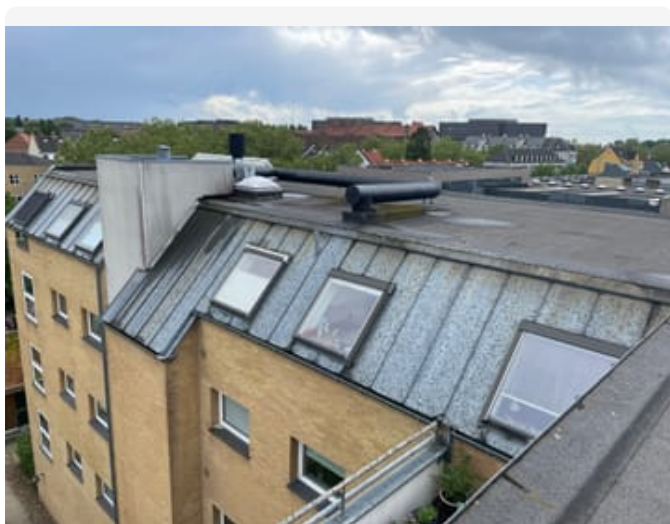
Det er observeret at tagpap er delvist udskiftet ved mindre områder. Tagpap ses med dampbuler ved enkelte områder, som skønnes at være i et mindre omfang for nuværende. Samlinger mellem tagpap ses flere steder på den generelle tagflade med revner, som kan være tegn på begyndende nedbrud. Det anbefales at samlinger på tagpaptag gennemgås, for at undgå risiko for vandindtrængning i tagpaplagene og deraf følgeskader i underliggende konstruktioner.

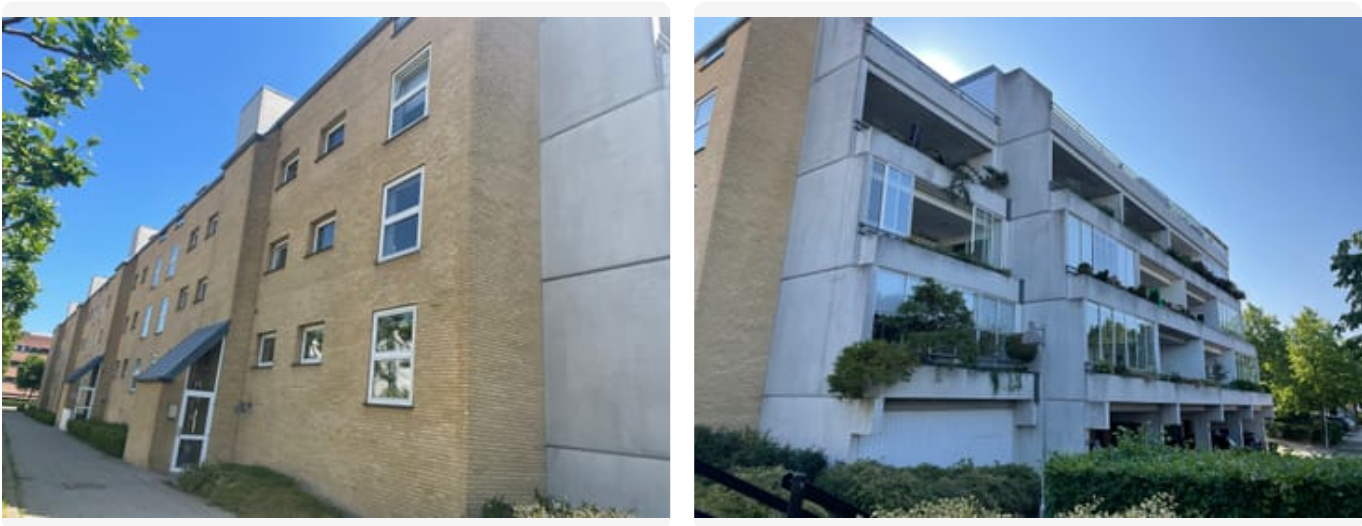
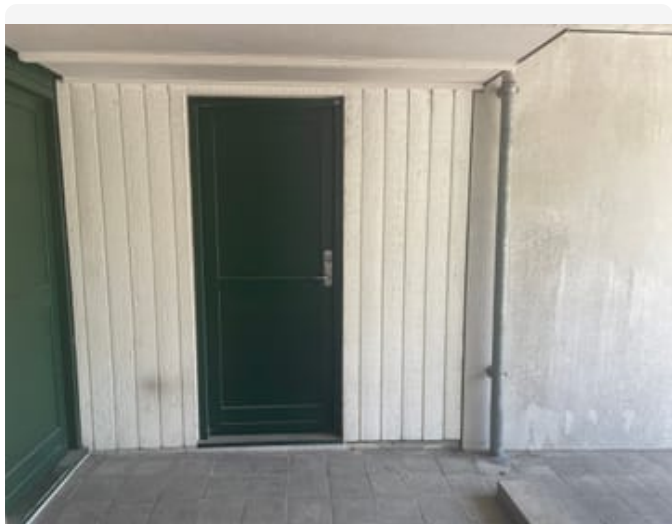
Ved indgangspartier mod 'biograf' er der registreret større sætningsrevner ved hjørner i murværk. Revner løber fra overliggende betonbjælke og lodret til terræn, der ses flere mursten med brud.

Der er i år 2023 udført destruktive undersøgelser af murer, samt notat af rådgivende ingeniører for at klarlægge skadesårsag. Jf. notat af 31.10.2023 er anbefalingen at der i områderne med sætningsrevner, etableres en dilatationsfuge, for at optage bevægelser i området. Dette kan udføres i et varierende omfang, hvorfor et groft estimat er prissat herunder. Der er her medtaget områder under betonoverligger ved 2 indgangspartier, samt ved nærtliggende trapperumshjørner i bygningens fulde højde.

I sokkelpudsens enkelte revner og afskalninger, som vurderes at være af kosmetisk art. Der er angreb på sokkelpuds og nedre murværk ved parterre af salt, formentlig hidrørende fra saltning af belægning i vinterperioden.

Langs sokkel på facade mod 'biograf', ses flere områder med tegn på forøget fugtniveau, i form af mørke skjolder på murværk. Dette kan være grundet opstigende grundfugt, som kan forventes ved denne type konstruktion. Men det kan ligeledes være grundet forøget fugtniveau i terræn. I nuværende omfang bør der foretages en murgennemgang ved de pågældende områder, hvor fuger med afslag, samt revne i sokkelpuds udbedres. Hvis fugtniveau forværres kan det være en idé at undersøge mulighed for at etablere fugtsikring enten ved vertikal sikring mod fundament eller horisontal fugtspærre i ydervæg.

| År | Type | Beskrivelse | Mængde | Enhed | Enhedspris | Pris |
|---|---|---|---|---|---|---|
| 2025 | | Udbedring af sætningsrevner, v. indgangsparti - Estimat (31.850 kr.) | | | | |
| 2025 | | Udbedring af sætningsrevner, v. trapperum - Estimat (73.250 kr.) | | | | |

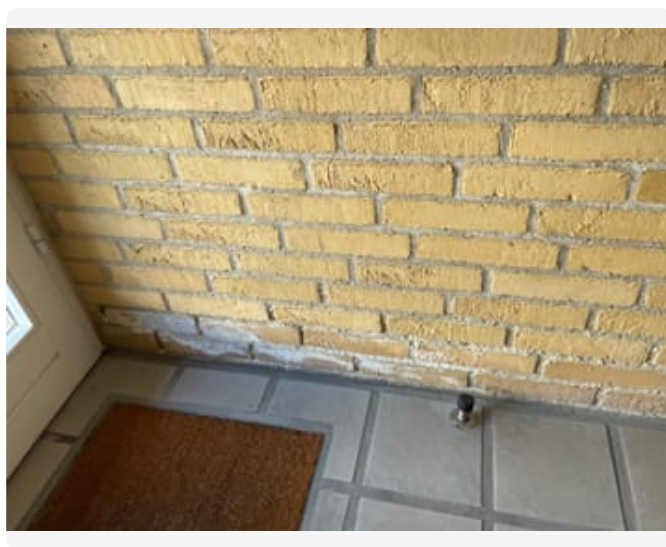
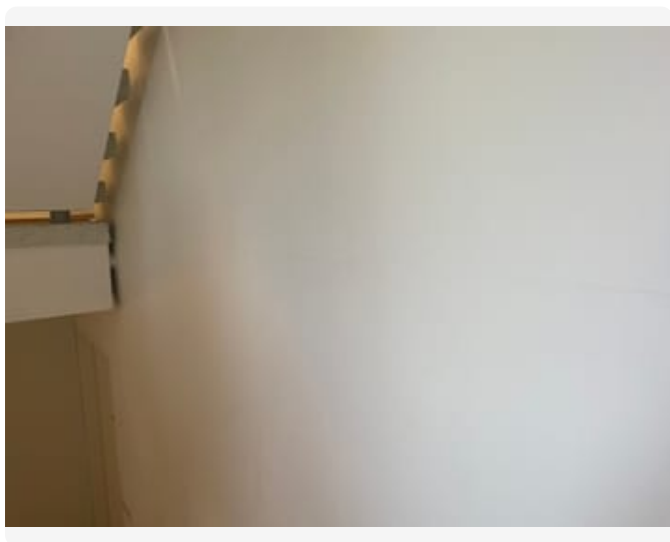
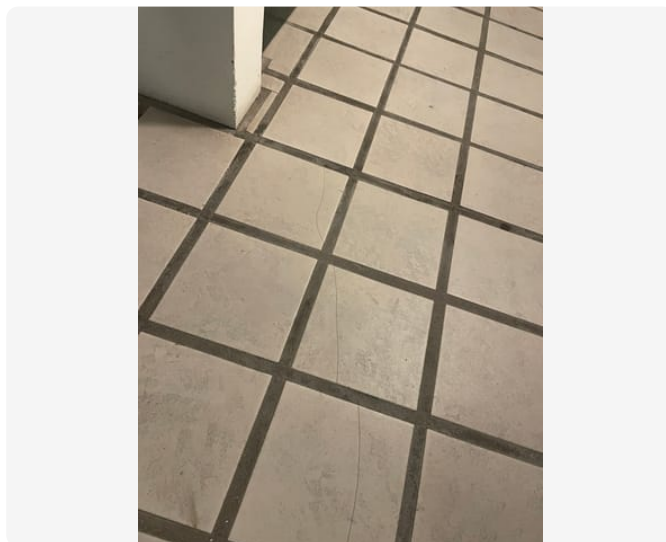
Ved gennemgang i år 2025 er der registreret revner i fliser ved flere indgangspartier. Disse forekommer primært nær elevator. Disse skønnes primært at være af kosmetisk art og er opstået grundet bevægelser i området (elevator). Det anbefales at fliser med revner udbedres løbende for at undgå yderligere udvikling til den omkringliggende belægning.

Vægge, lofter, underløb, rækværk og trin vurderes i en god stand. Der afsættes et beløb til malerbehandling af overflader på vægge, lofter og underløb i løbet af perioden, for at sikre den gode stand. I enkelt trapperum, ses vandrette revnedannelser på vægge. Dette skønnes at være opstået grundet samlinger i konstruktioner og er deraf forventeligt. I nuværende omfang skønnes disse at være af kosmetisk art.

| År | Type | Beskrivelse | Mængde | Enhed | Enhedspris | Pris |
|---|---|---|---|---|---|---|
| 2027 | V | Partiel udbedring af fliser med revner - indgangsparti | 1 | skøn | kr. 15.000 | kr. 15.000 |

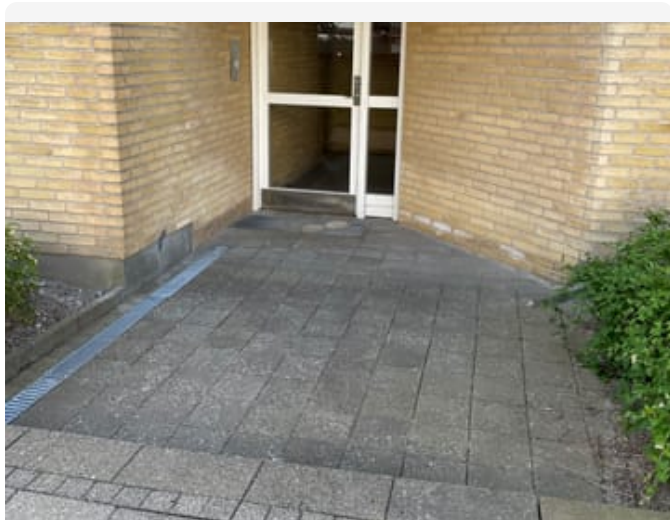
Risiko for oversvømmelse ved ekstrem regn

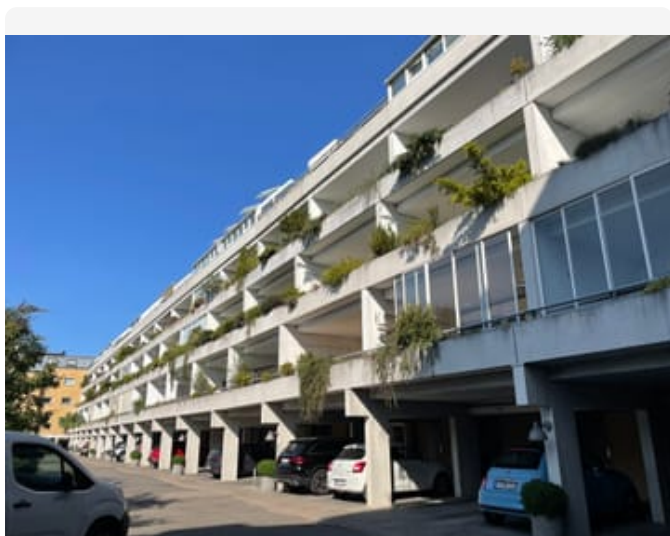
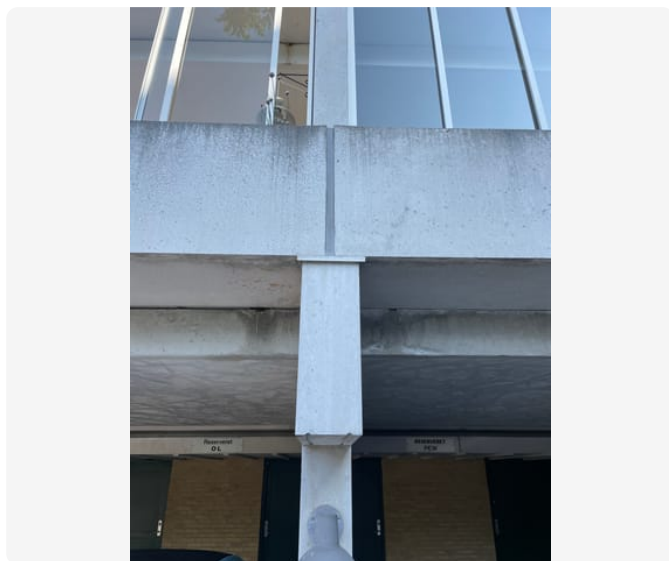
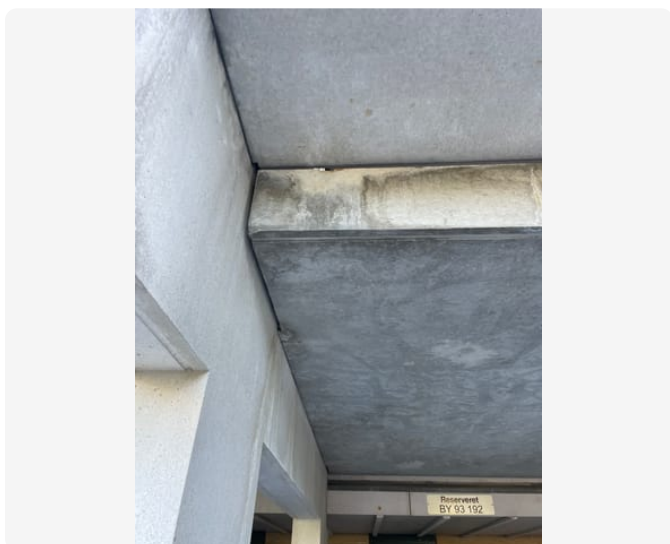
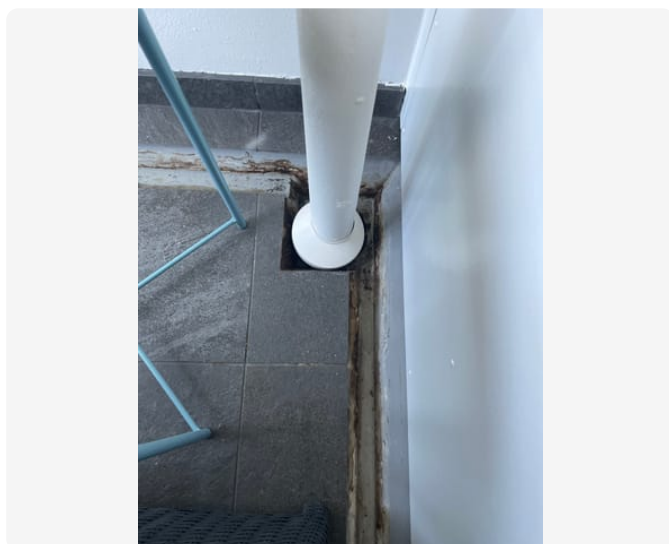
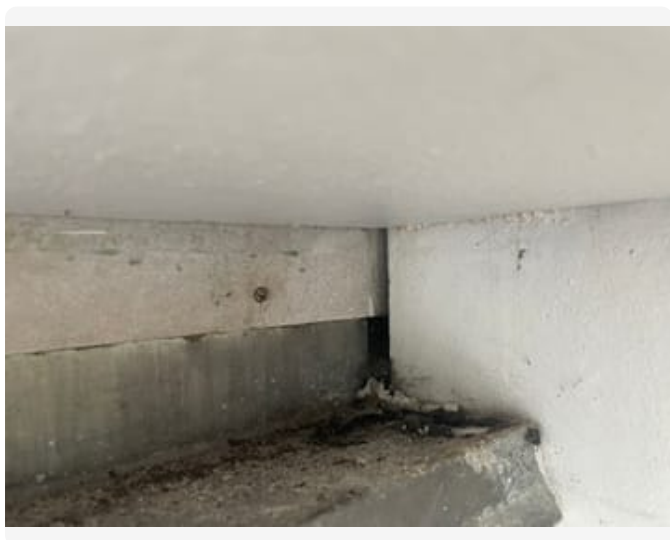
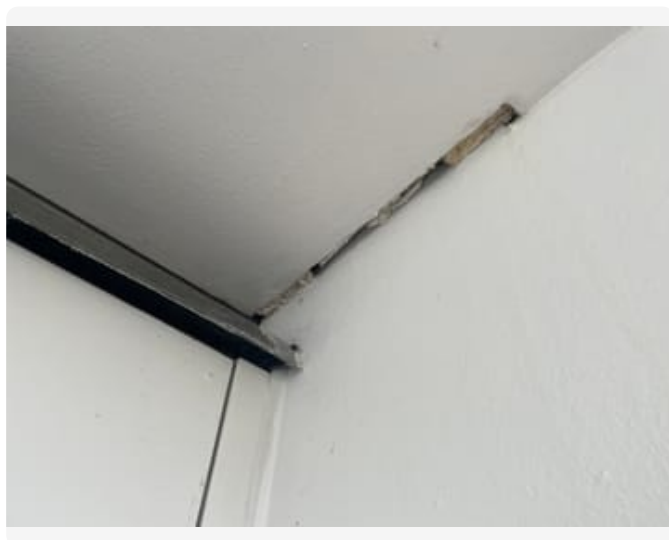
Mellem betonelementer er udført elastiske fuger, som er oplyst senest udskiftet i år 2011. Foreningen har vedligeholdelsespligt på fuger på den udvendige side af altaner/plantekasser. Der er registreret enkelte områder hvor fugen er sluppet i sider, disse bør udbedres for at undgå følgeskader.

Ved én altan er der i 2023 registreret tydelige tegn på vandindtrængning ved loft i ovenliggende altanplade. Der ses her større afslag, et større omfang af svindrevner, samt enkelte områder med tegn på rustudtræk. Der er ved gennemgang i 2025 oplyst at boreprøve er foretaget og at denne påviste let svækkelse, men efter ophugning er beton fast. Det anbefales herefter at der foretages reparationer på overflader.

Ved gennemgang i år 2025 bliver der gjort opmærksom på et altandæk, som syner med bøjning. Denne er placeret ved 29B, tagetage. Det skønnes at være i et mindre omfang, samt at der ikke bør være risiko for svækkelse i området. Altandækket bør dog løbende holdes under observation for om der forekommer revner i altanpladen (både over+under). På front af altanpladen, ses tegn på flere mindre revnedannelser, som for nuværende skønnes i overfladen. Det kan være en idé at udføre reparation på denne overflade, for at undgå risiko for yderligere udvikling i revner.

Ved vindues/dørparti mod lejlighed er der ved gennemgang i 2025 fremvist vandindtrængning over vindue, samt på tilstødende væg. Det anbefales her at nedtage tapet i området, fjerne pladen over vindue, samt fjerne flamingostykker, som er placeret ved overløbsåbning ved ovenliggende altan mod skillevæg. Det var ikke muligt at præcist påvise skadesårsag ved gennemgang, hvorfor det førnævnte bør udføres og derefter holde området under opsyn for evt. gentagelse.
