# Vedligeholdelsesplan

E/F Lyngby Atrium Park Nørgaardsvej 29  
A-K

22.09.2025

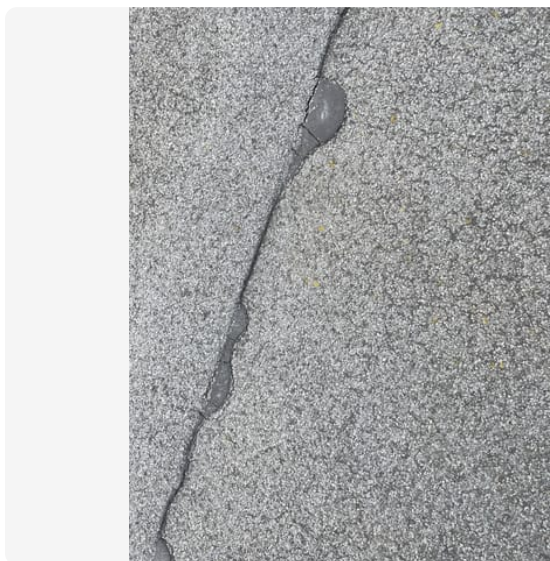
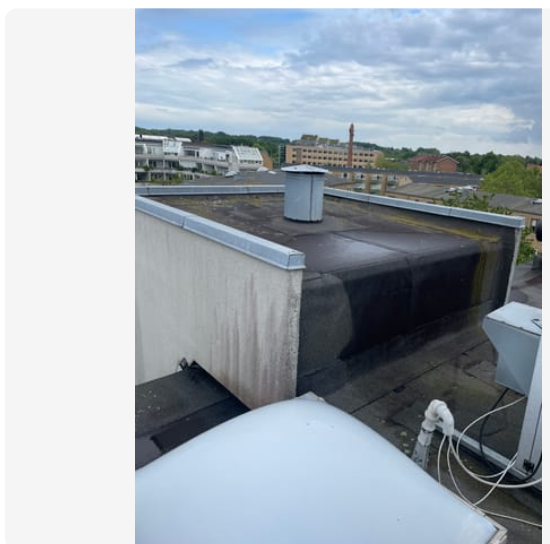
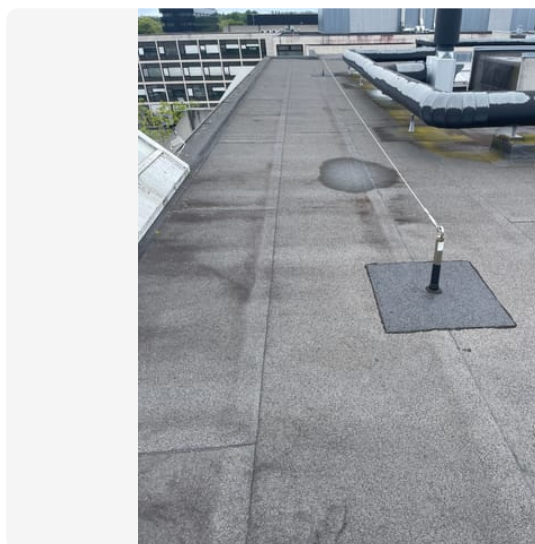
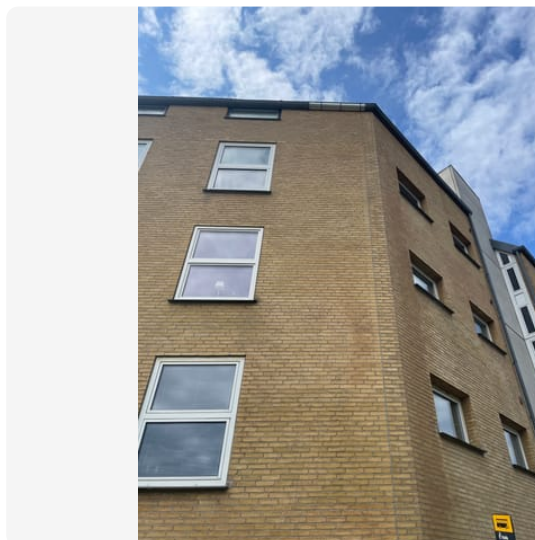
Det er observeret at tagpap er delvist udskiftet ved mindre områder. Tagpap ses med dampbuler ved enkelte områder, som skønnes at være i et mindre omfang for nuværende. Samlinger mellem tagpap ses flere steder på den generelle tagflade med revner, som kan være tegn på begyndende nedbrud. Det anbefales at samlinger på tagpaptag gennemgås, for at undgå risiko for vandindtrængning i tagpaplagene og deraf følgeskader i underliggende konstruktioner.

Det er oplyst at udførte vinduespartier udfra altaner på tagetagen, hører under den enkeltes vedligeholdelsespligt. Der blev ved gennemgang registreret flere mindre steder med tegn på nedbrud i fugen mellem vinduesramme og tagpap. Ved vandindtrængning i samlinger, skønnes det at der kan forekomme følgeskade ved underliggende og tilstødende lejligheder. Det anbefales at der laves en aftale med fast firma, som gennemgår alle fuger, for at sikre en tæt klimaskærm. Dette er ikke prissat, grundet vedligeholdelsespligten.

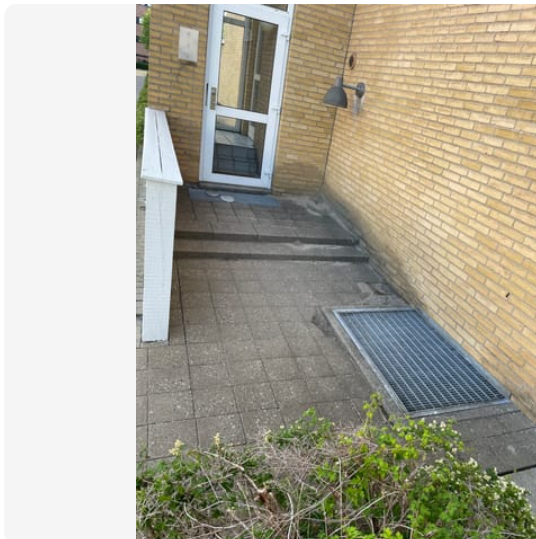
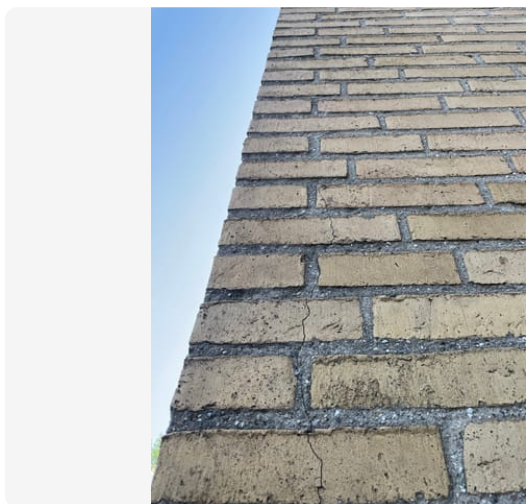
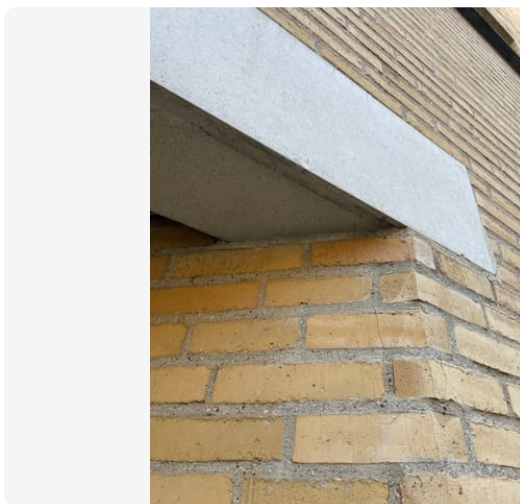
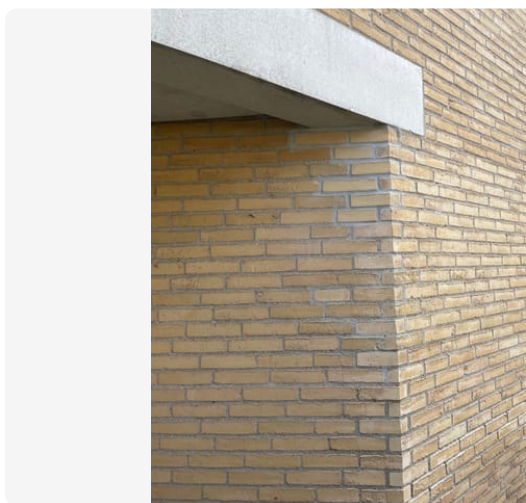
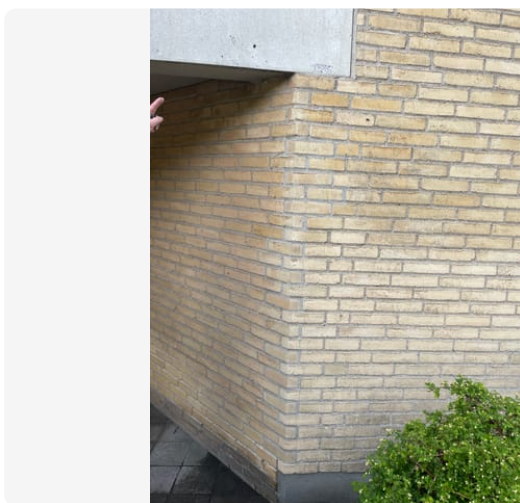
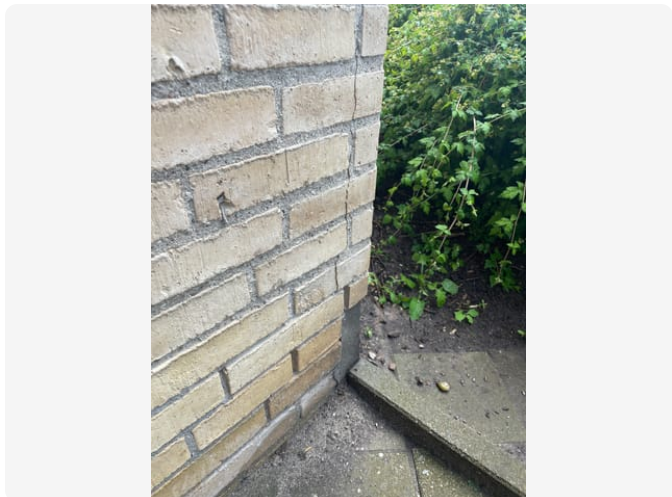
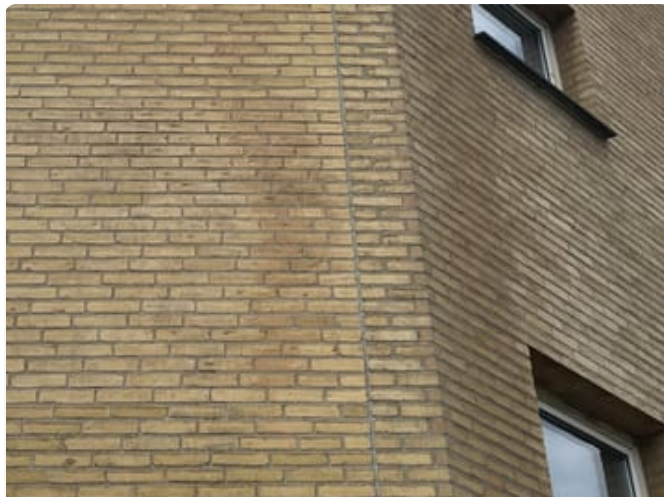
Ved indgangspartier mod 'biograf' er der registreret større sætningsrevner ved hjørner i murværk. Revner løber fra overliggende betonbjælke og lodret til terræn, der ses flere mursten med brud.

Der er i år 2023 udført destruktive undersøgelser af murer, samt notat af rådgivende ingeniører for at klarlægge skadesårsag. Jf. notat af 31.10.2023 er anbefalingen at der i områderne med sætningsrevner, etableres en dilatationsfuge, for at optage bevægelser i området. Dette kan udføres i et varierende omfang, hvorfor et groft estimat er prissat herunder. Der er her medtaget områder under betonoverligger ved 2 indgangspartier, samt ved nærtliggende trapperumshjørner i bygningens fulde højde.

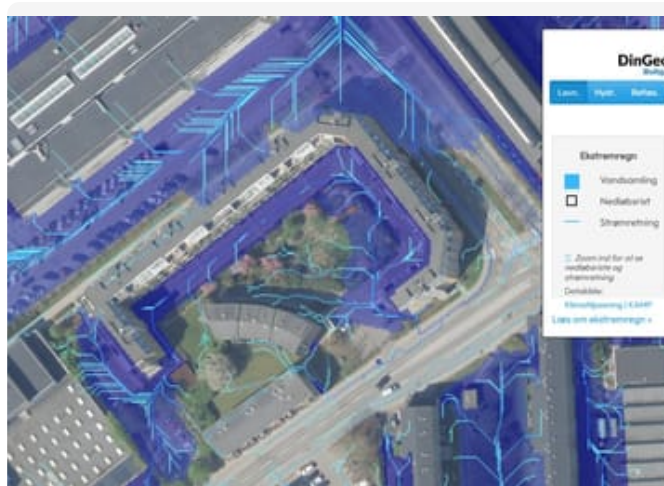
Risiko for oversvømmelse ved ekstrem regn

Det er oplyst at brønde fast bliver renses 1 gang årligt. Et kloakrør er i nyere tid partielt udskiftet. Det anbefales at der udføres tv-inspektion af kloakker og brønde af anerkendt tv-inspektør. Dette for at klargøre stand for alle kloakledninger ejendommen råder over, således evt. begyndende skader kan registreres.

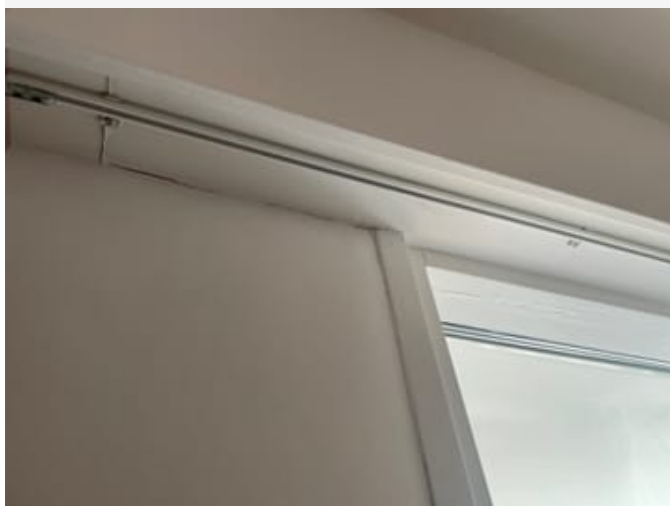
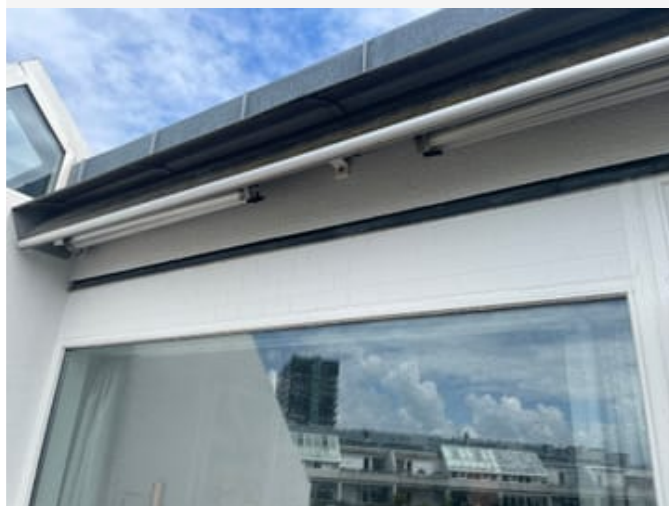
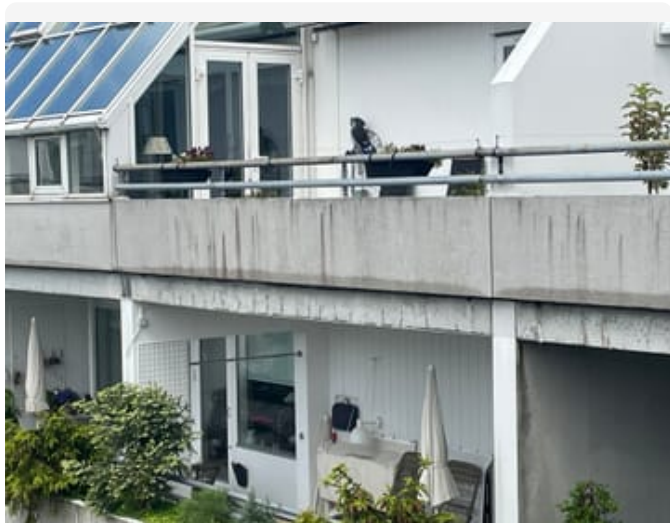
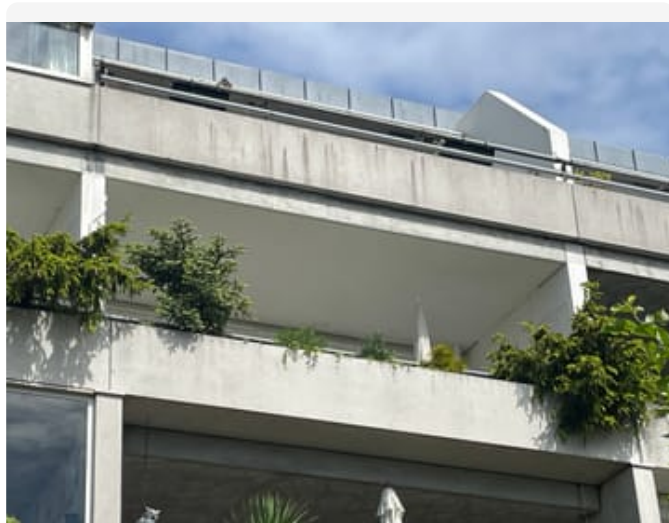
Mellem betonelementer er udført elastiske fuger, som er oplyst senest udskiftet i år 2011. Foreningen har vedligeholdelsespligt på fuger på den udvendige side af altaner/plantekasser. Der er registreret enkelte områder hvor fugen er sluppet i sider, disse bør udbedres for at undgå følgeskader.

Ved én altan er der i 2023 registreret tydelige tegn på vandindtrængning ved loft i ovenliggende altanplade. Der ses her større afslag, et større omfang af svindrevner, samt enkelte områder med tegn på rustudtræk. Der er ved gennemgang i 2025 oplyst at boreprøve er foretaget og at denne påviste let svækkelse, men efter ophugning er beton fast. Det anbefales herefter at der foretages reparationer på overflader.

Ved gennemgang i år 2025 bliver der gjort opmærksom på et altandæk, som syner med bøjning. Denne er placeret ved 29B, tagetage. Det skønnes at være i et mindre omfang, samt at der ikke bør være risiko for svækkelse i området. Altandækket bør dog løbende holdes under observation for om der forekommer revner i altanpladen (både over+under). På front af altanpladen, ses tegn på flere mindre revnedannelser, som for nuværende skønnes i overfladen. Det kan være en idé at udføre reparation på denne overflade, for at undgå risiko for yderligere udvikling i revner.

Ved vindues/dørparti mod lejlighed er der ved gennemgang i 2025 fremvist vandindtrængning over vindue, samt på tilstødende væg. Det anbefales her at nedtage tapet i området, fjerne pladen over vindue, samt fjerne flamingostykker, som er placeret ved overløbsåbning ved ovenliggende altan mod skillevæg. Det var ikke muligt at præcist påvise skadesårsag ved gennemgang, hvorfor det førnævnte bør udføres og derefter holde området under opsyn for evt. gentagelse.
